건설기계 중대재해 사례집

2010. 04

신우개발주식회사

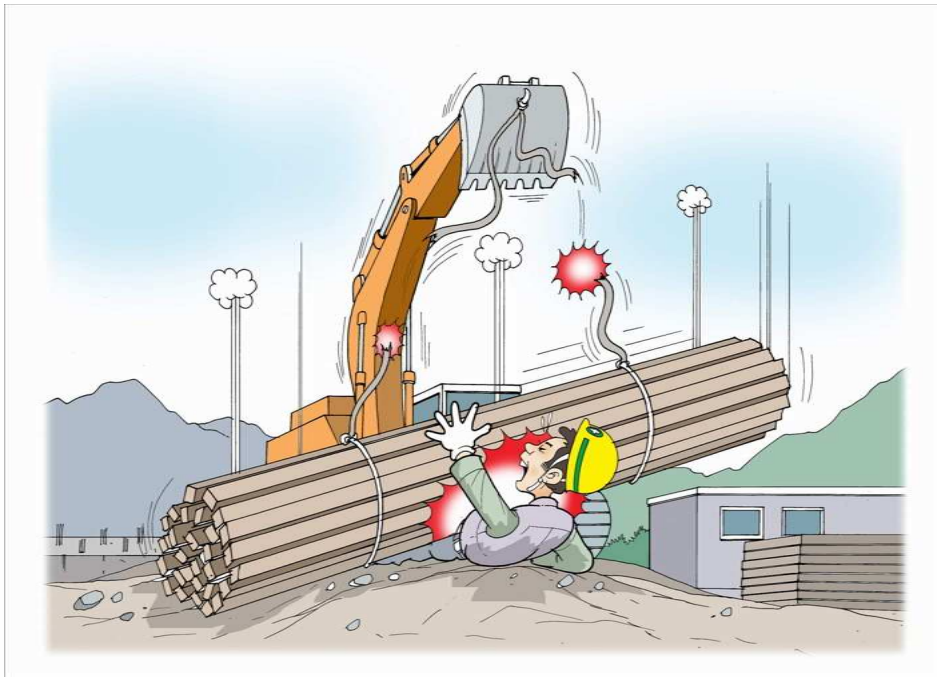
재해상황도

목재다발 인양 중 섬유벨트 파단 되면서 낙하

공사명	○○ 아파트 신축공사	발생일시	2009.03.12(목) 08:15분경
재해형태	낙하	재해정도	사망 1명
소재지	광주시 북구 연제동	공사규모	아파트 12개동(지상5층)
재해개요	토류판용 목재다발을 다른 장소로 이동시키기 위해 섬유벨트로 결속하여 굴삭기 버킷의 흑에 걸어서 인양(높이 약 1.5m)하던 중 섬유벨트가 하중을 견디지 못하고 파단되면서 목재다발이 피해자를 가격하여 사망한 재해임.

안전대책 굴삭기 버킷의 흑에 중량물을 걸어 인양하는 등 주용도 외의 사용을 금하여야 하며, 중량물 인양에 사용되는 섬유벨트는 사전에 점검하여 심하게 손상된 때에는 즉시 교체하여야 함.

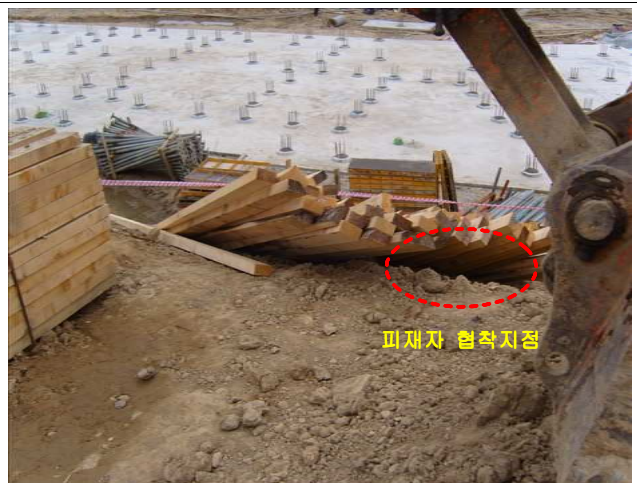
피해자 재해위치 및 섬유다발

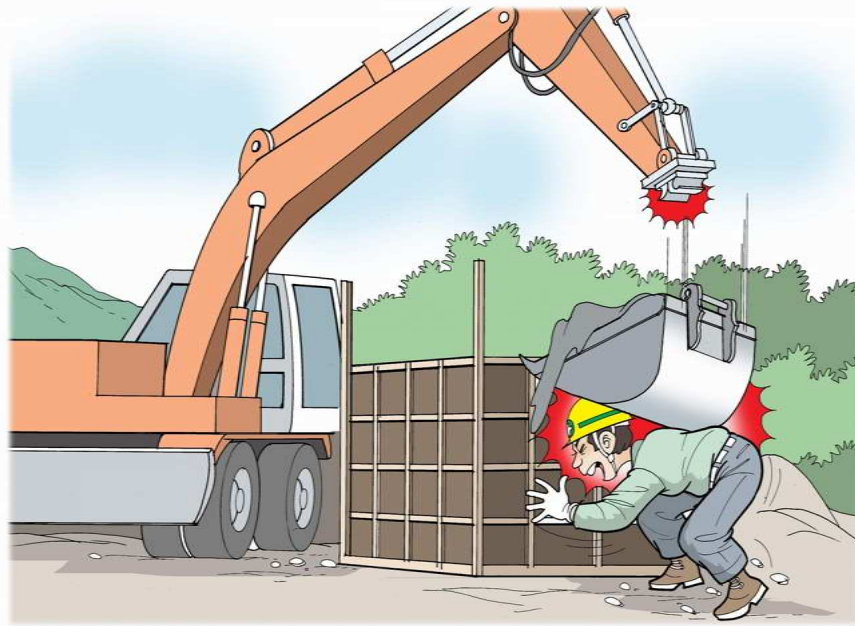
재해상황도

굴삭기 버킷으로 콘크리트 타설작업 중 버킷 탈락

공사명	○○교량 개량공사	발생일시	2008.10.23(목) 10:10분경
재해형태	낙하	재해정도	사망 1명
소재지	충북 옥천군 이원면	공사규모	PC교량 1개소
재해개요	굴삭기 버킷에 콘크리트를 담아 맨홀 거푸집에 타설하던 중 버킷(0.7ton)이 퀵커플러(버킷 부착장치)에서 이탈·낙하하면서 하부에 있던 피재자를 가격하여 사망한 재해임.

안전대책

- 굴삭기 버킷을 부착장치에 체결하는 때에는 체결상태를 확인하고 안전핀을 체결하여야 하며,
- 굴삭기 등 차량계 건설기계의 주 용도 외의 사용을 지양하고 작업반경 내에는 기타 근로자의 출입을 통제하여야 함.

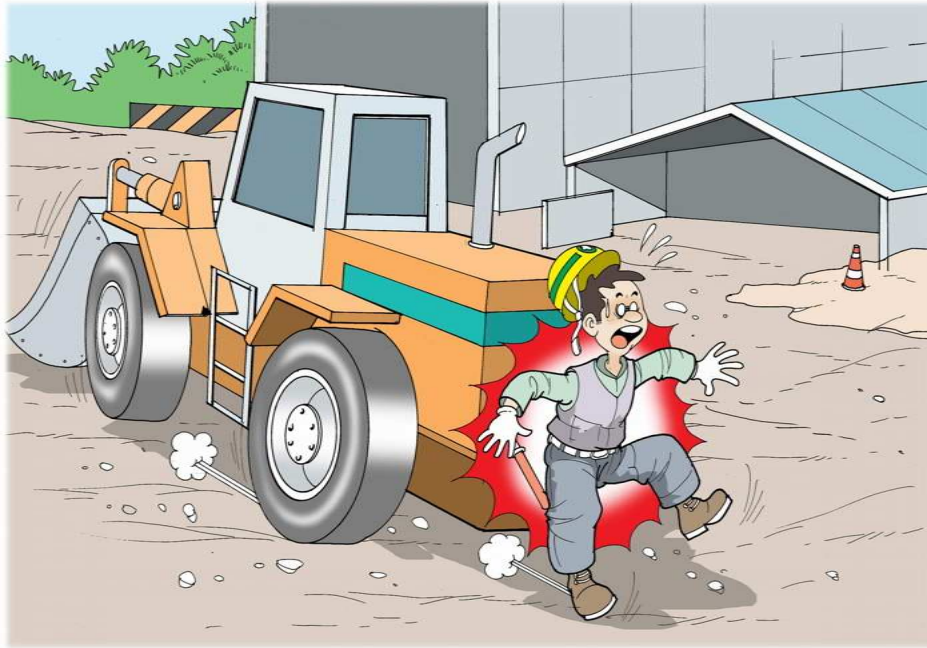
재해상황도

로더 후진 중 신호수 충돌

공 사 명	인천공항 장애구름 제거공사	발생일시	2008.12.28(일) 06:50경
재해형태	충돌	재해정도	사망 1명
소 재 지	인천시 중구 운서동	공사규모	흙깎기 10,714,000㎡
재해개요	피재자가 덤프트럭의 신호를 위하여 토취장 내 크러셔 투입구 앞에 서 있던 중 후진하는 로우더(버킷용량 3.8㎡)에 충돌하여 사망한 재해임.

로더와 같은 차량계 건설기계를 사용하여 작업을 하는 때에는 작업 및 운행구간에 근로자의 출입을 통제하거나 유도자를 배치하여 유도에 따라 진행하여야 함

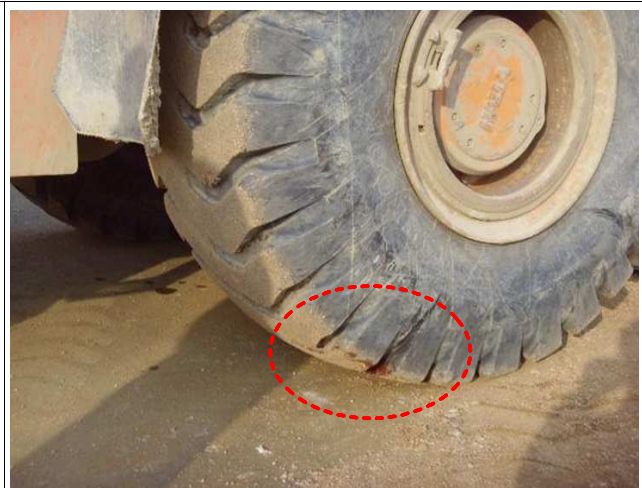
오른쪽 타이어의 피재자 혈흔

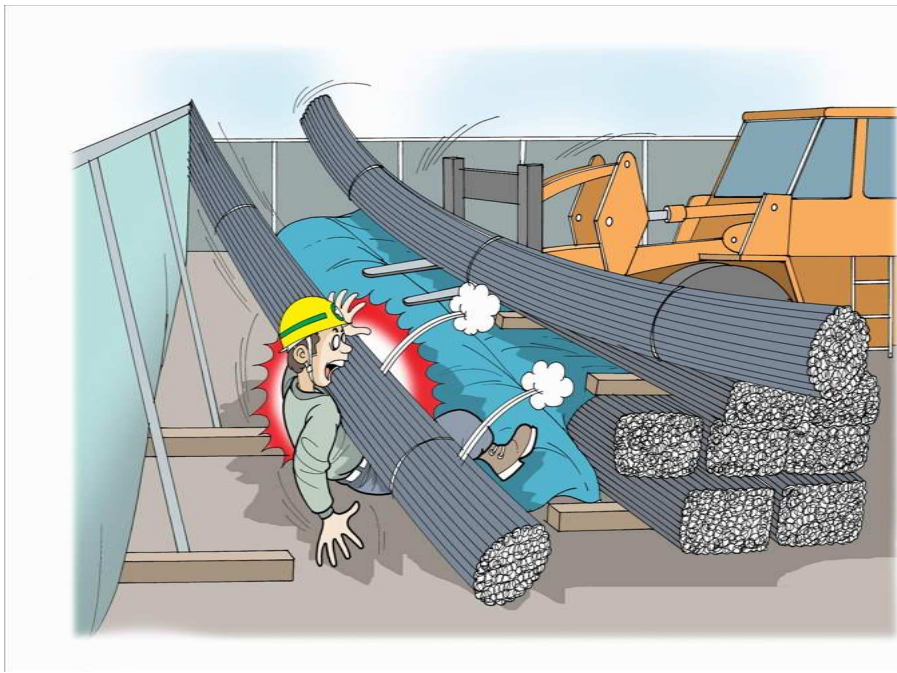
재해상황도

페이로더로 철근 하역작업 중 철근다발에 협착

공사명	○○고등학교 신축	발생일시	2007.08.03 08:55분경
재해형태	협착	재해정도	사망 1명
소재지	충남 천안시 업성동	공사규모	2개동(지하1층,지상5층)
재해개요	페이로더로 철근다발을 야적장에 하역하기 위해 페이로더 앞부분의 지게(포크)를 기울이는 순간 철근 1다발(약 2ton)이 흘러내려, 근처에서 정리정돈작업 중이던 피재자를 덮쳐 사망한 재해임.

- 차량계 하역운반기계를 사용하여 철근다발 등의 하역작업을 진행하는 때에는 유도자를 배치하여 기타 근로자 출입통제조치를 하여야 하며,
- 페이로더에 지게(포크)를 설치하여 철근다발 등의 하역작업을 하는 때에는 철근다발이 수평되게 지게(포크)를 지면까지 내려놓은 후 하역하여야 함.

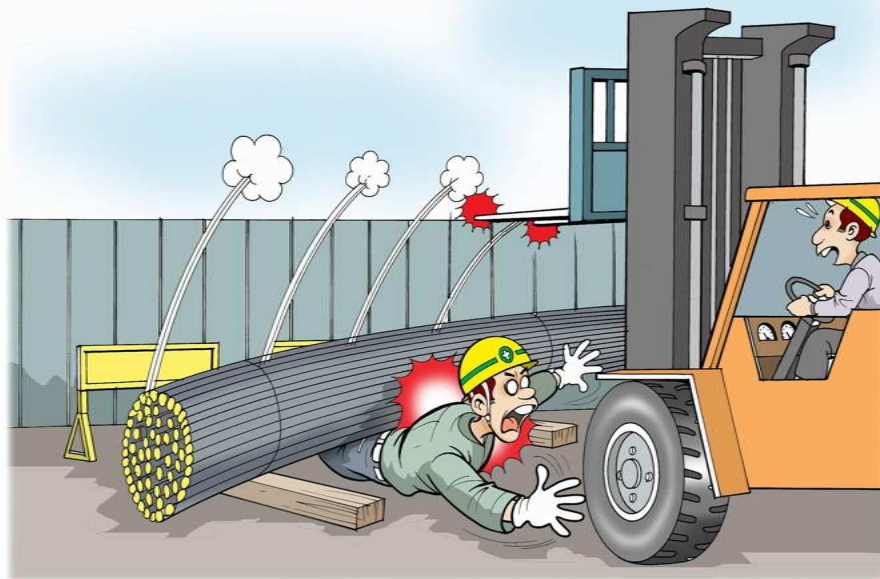
재해상황도

지게차로 철근다발 하역 작업 중 협착

공사명	○○ 빌딩 신축공사	발생일시	2007.12.24 08:25분경
재해형태	협착	재해정도	사망 1명
소재지	경기도 평택시 서정동	공사규모	지하1층, 지상 6층
재해개요	현장 전면도로에서 지게차로 철근 하역작업을 진행하던 중 지게차 포크위의 철근 다발이 미끄러져 낙하하면서, 철근다발 고임목 위치를 조정하고 있던 피재자를 가격·협착하여 사망한 재해임.

길이가 8m인 철근다발을 지게차로 하역하는 경우 불균형 및 반동 등으로 낙하할 위험성이 있으므로 이동식크레인으로 인양. 작업토록 하고, 작업반경내에는 근로자의 출입을 통제하여야 함.

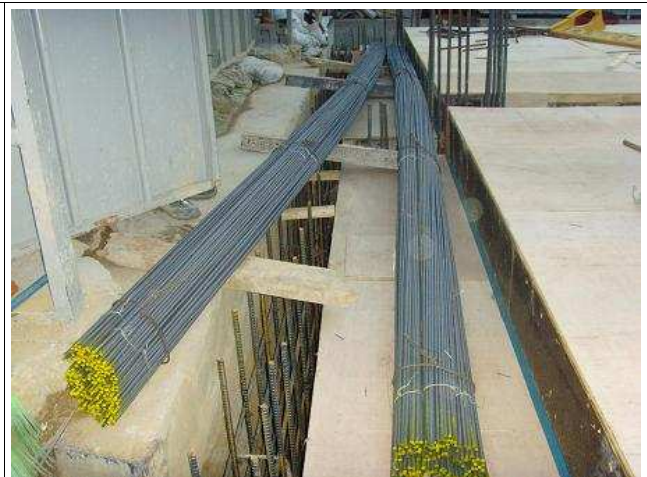
재해 당일 최초 하역한 철근 다발

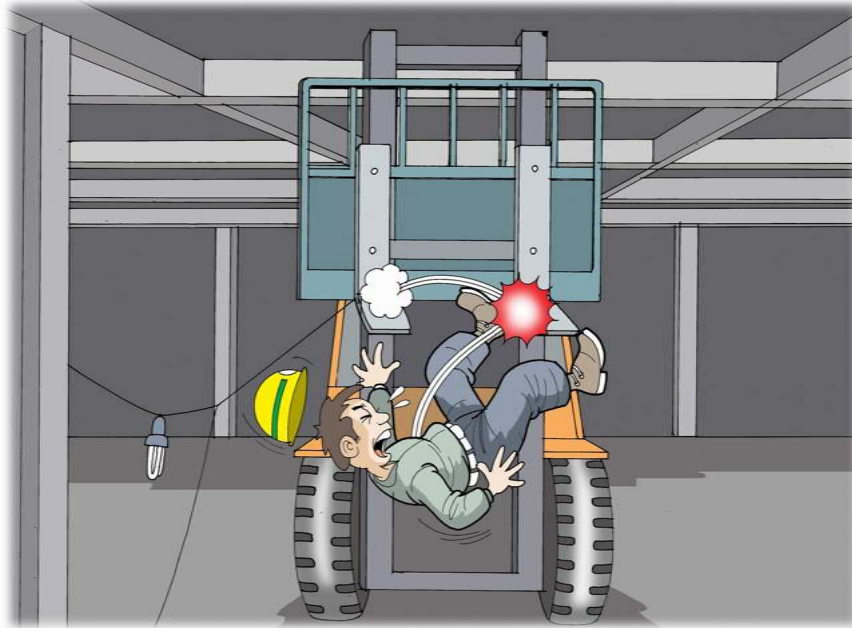
재해상황도

지게차 포크 위에서 전선 정리작업 중 추락

공사명	○○ 재건축 아파트 신축공사	발생일시	2007. 8.11 11:00분경
재해형태	추락	재해정도	사망 1명
소재지	서울시 서초구 반포2동	공사규모	아파트 28개동(지하3층, 지상 32층)
재해개요	피재자가 지하주차장 천정 가설전선 정리작업을 위해 지게차 포크의 한쪽 편에 올라서서 전선을 천정에 고정하려던 중 몸의 중심을 잃고 실족하여 반대편 포크에 피재자의 흉부가 충돌한 후, 약 1.5m 아래 바닥으로 추락하여 사망한 재해임.

지하주차장 천정에 가설전선 정리작업을 하는 때에는 이동식비계(B/T)의 작업발판위에서 진행하고, 화물의 적재·하역 등의 용도로 사용하는 지게차 등 차량계 하역운반기계의 주 용도외의 사용은 금하여야 함.

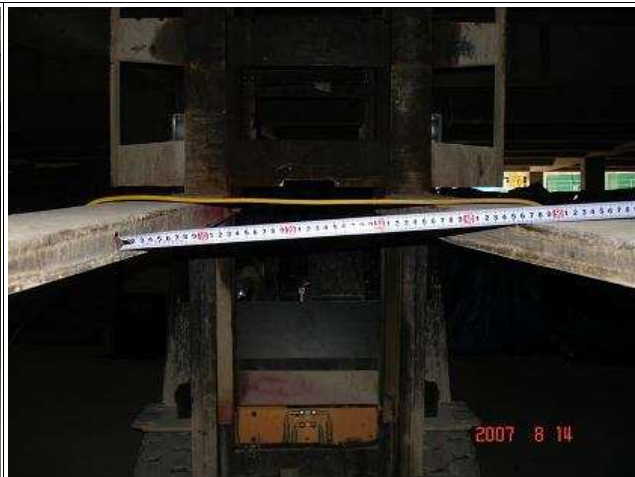
지게차의 포크 간격 : 약 47cm

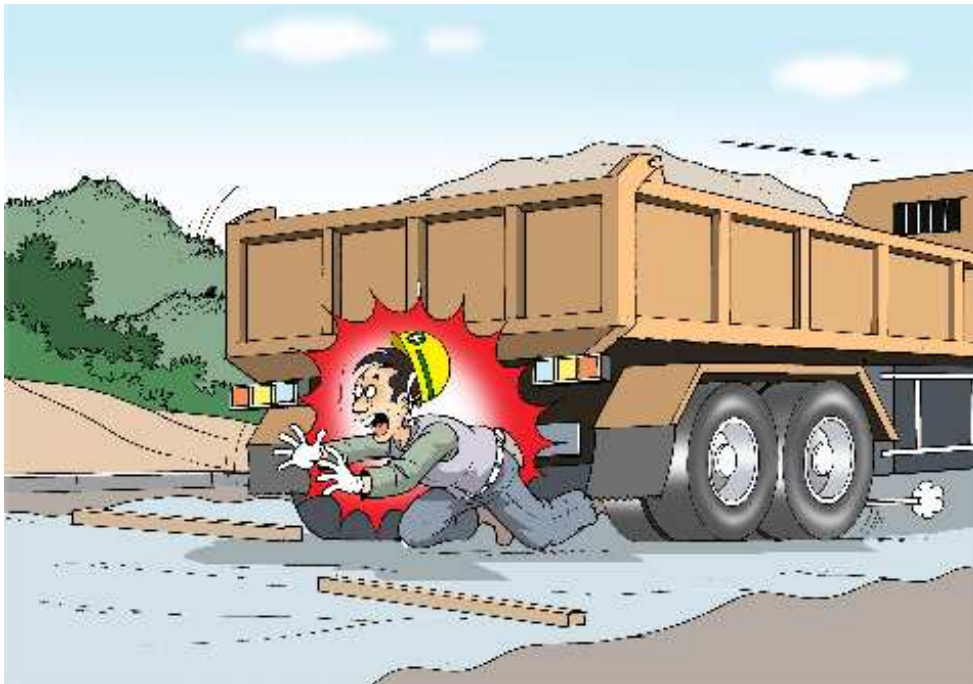
재해상황도

콘크리트 포장 작업 중 후진하는 덤프트럭에 깔림

공사명	○○컨테이너 기지사업	발생일시	2009.11.28(토) 15:20경
재해형태	충돌	재해정도	사망 1명
소재지	경북 칠곡군 지천면	공사규모	10개동
재해개요	포장공인 피해자가 컨테이너 하역장의 주차장 바닥 콘크리트 포설작업을 위해 바닥에 깔아 놓은 모르타르 누수방지용 비닐 고정 작업 중 포장용 콘크리트를 하역하기 위해 후진하여 진입하는 덤프트럭(24.5톤)에 깔려 사망한 재해임.

차량계 하역운반기계를 사용하여 작업하는 때에는 운행경로, 작업방법 등이 포함된 작업계획을 작성하고, 차량계 하역운반기계와 접촉되어 근로자에게 위험을 미칠 우려가 있는 장소에 근로자 출입통제를 실시하거나 유도자를 배치하여 일정한 신호방법에 의해 유도업무를 수행하도록 하여야 함.

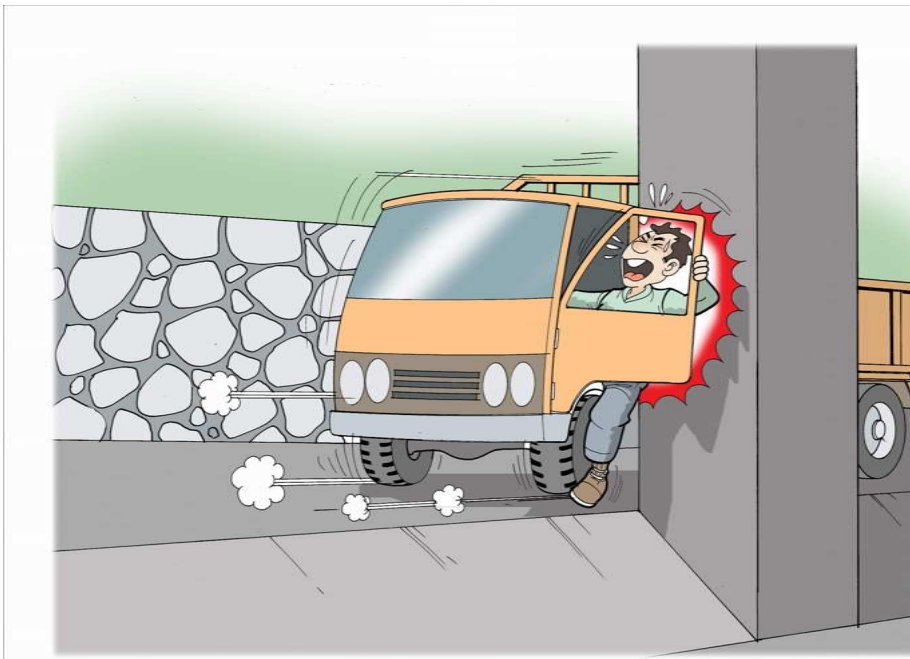
재해상황도

움직이는 덤프트럭을 정지시키려던 중 협착

공 사 명	○○ 공원 개선공사	발생일시	2008.10.22(수) 13:40분경
재해형태	협착	재해정도	사망 1명
소 재 지	서울시 영등포구 양화동	공사규모	산책로 포장개선 300a
재해개요	피재자가 덤프트럭(5ton)에 상차한 포장 철거 파쇄물을 임시 적치장소에 하차 후 트럭에서 내려서 하차상태를 확인하던 중, 트럭이 노면경사(약 3%)로 인해 움직이자 트럭을 정지시키기 위해 차량에 탑승을 시도하는 과정에서 차량이 적치장 측면의 교량 교각에 부딪힘에 따라 운전석 문과 차체 사이에 협착·사망한 재해임.

하역작업시 차량계 하역운반기계 운전원의 운전석 이탈을 금지하고, 불가피하게 이탈할 때에는 원동기를 정지시키고 브레이크를 정확히 작동시키는 등의 안전조치를 하여야 함.

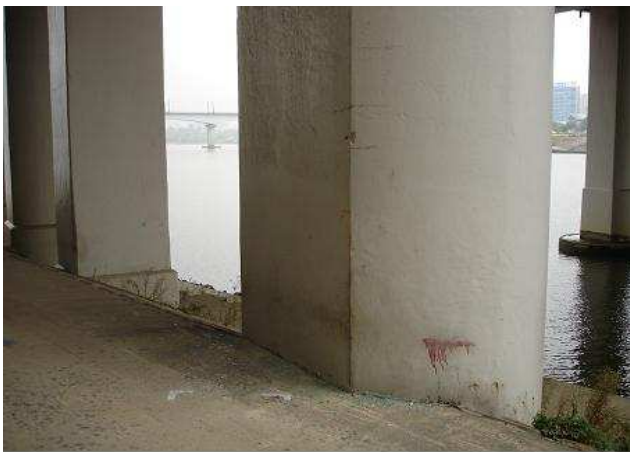
차량 충돌 부위

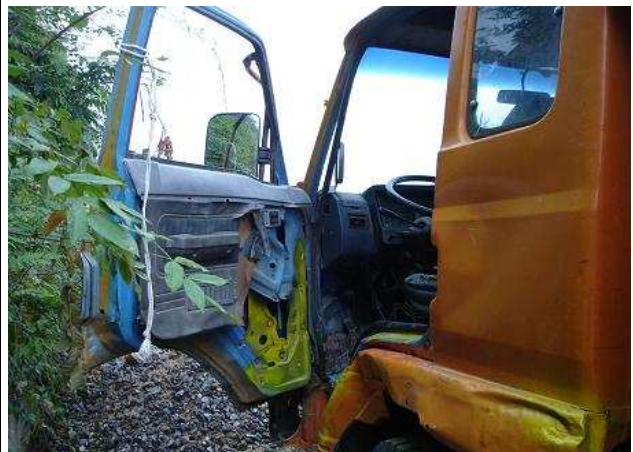
피재자 협착 부위

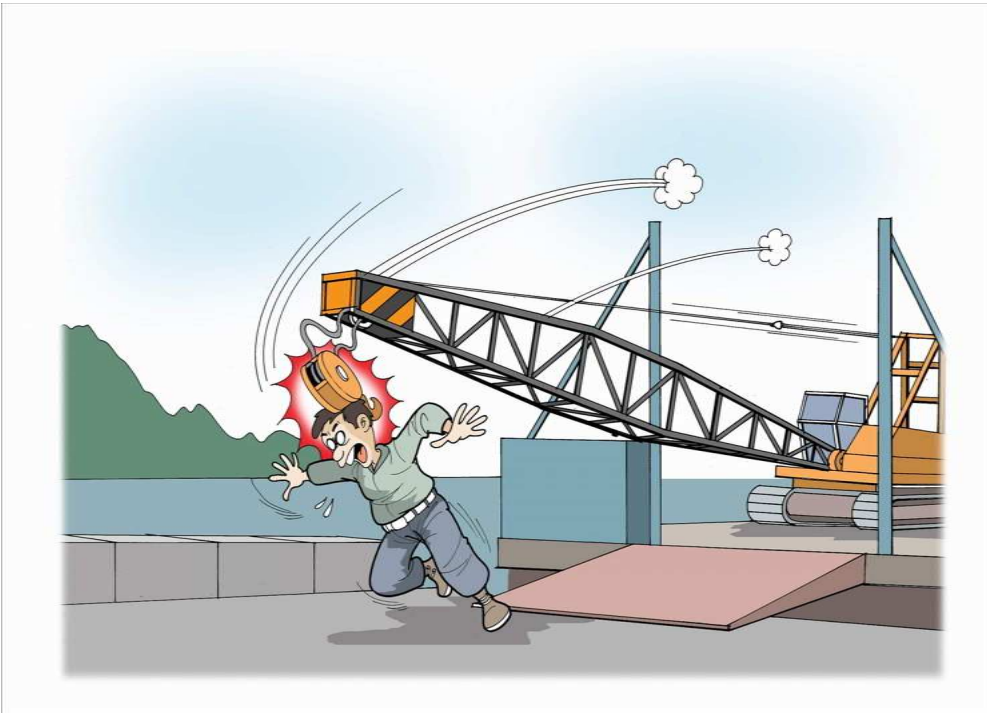
재해상황도

크롤러 크레인의 붐이 갑자기 하강하여 피해자를 가격

공 사 명	○○항 건설공사	발생일시	2007.08.15 10:15분경
재해형태	낙하	재해정도	사망 1명
소 재 지	전남 완도군 완도읍	공사규모	아파트 9개 동방파제 680m
재해개요	바지선에 선적했던 크롤러 크레인을 육상으로 이동하던 중, 이동을 위해 분할핀을 해체하자 불안정하게 고정되었던 백히치의 고정핀이 탈락되면서, 크레인의 붐이 갑자기 하강하며 크레인 축이 물량장 위에 있던 피해자의 두부를 강타하여 사망한 재해임.

크롤러 크레인 등을 운반·이동시키는 때에 주변 지장물에 간섭되는 것을 방지하기 위해 갠트리에 연결된 백히치의 고정핀을 해체한 경우에는 재설치 할 때와 이동·작업 사전에 크레인 구조부 고정핀 체결상태 등을 철저히 확인하여야 함.

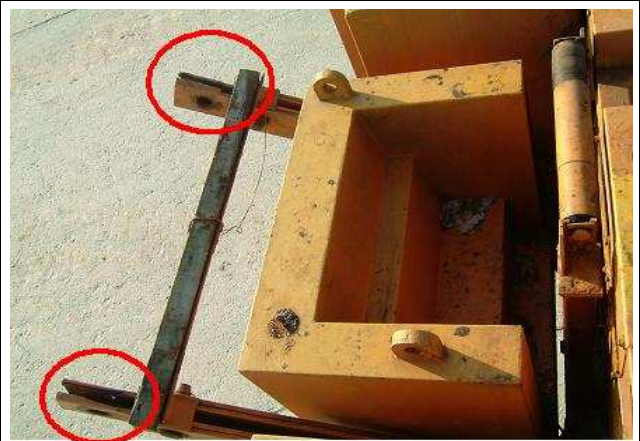
철판이 파단 된 백 히치 부재

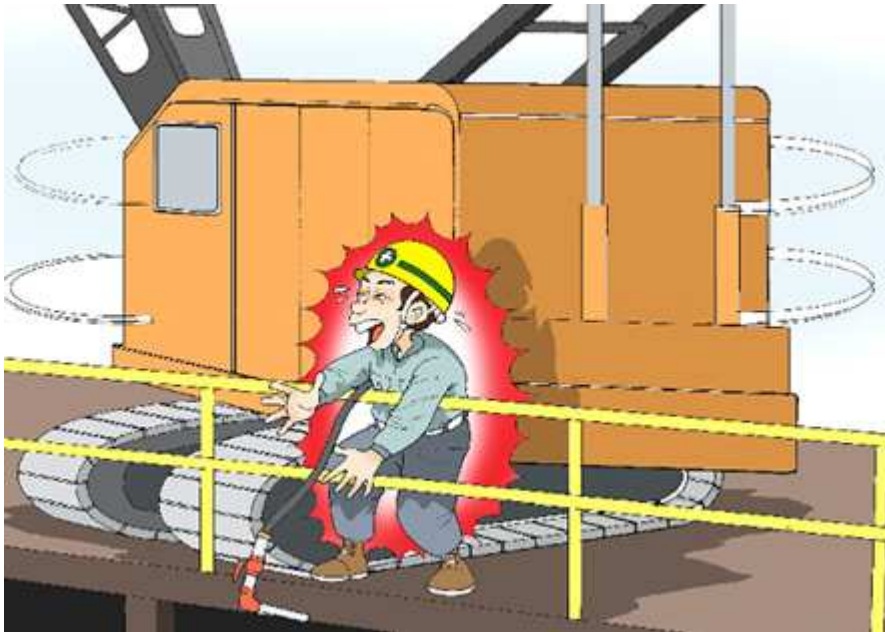
재해상황도

크람셸 회전 중 안전난간과 크람셸 사이에 협착

공사명	○○빌딩 신축공사	발생일시	2006. 4. 22(토) 09:40 경
재해형태	협착	재해정도	사망 1명
소재지		공사규모	지하 7층, 지상 14층
재해개요	토공 협력업체 소속 주유원인 피해자가 굴삭기에 기름을 주유하기 위해 크람셸 좌측 후면에서 굴착지면으로 주유호스를 내리던 중 굴착한 토사를 상차하기 위해 회전하는 크람셸과 복공판 단부 안전난간 사이에 협착, 사망한 재해임

- 차량계 건설기계를 사용하여 작업을 하는 때에는 차량계 건설기계의 종류 및 능력, 운행경로 및 작업방법이 포함된 작업계획서를 작성한 후 그 작업계획에 따라 작업을 실시하도록 함
- 차량계 건설기계에 근로자 등이 접촉하지 못하도록 유도원 배치 및 근로자 등은 유도원의 지시에 따르도록 교육하고 안전휀스 등을 설치하여 근로자의 출입금지조치

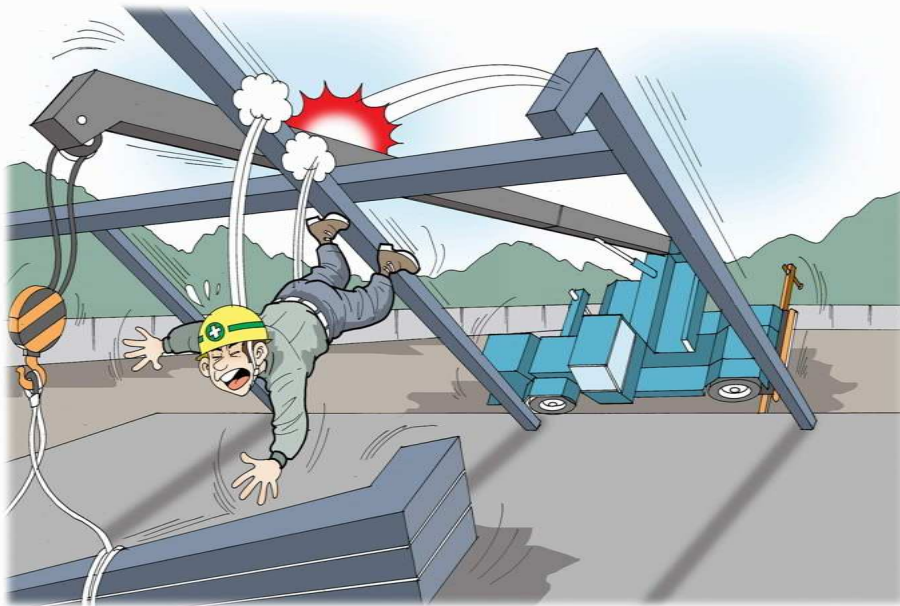
재해상황도

Hyd Crane 이 전도되면서 철골기둥을 타격

공 사 명	○○공장 증축공사	발생일시	2007.02.06. 14:20분경
재해형태	추락	재해정도	사망 1명, 부상 1명
소 재 지	대전시 대덕구 오정동	공사규모	지상 1층
재해개요	철골보 조립을 위해 피재자 2명이 기 조립된 철골기둥에서 대기하던 중, 철골보 부재의 인양작업을 하던 Hyd' Crane이 하중을 이기지 못하고 전도되면서 철골기둥을 타격하여, 피재자 2명이 추락함에 따라 1명은 사망, 1명은 부상당한 재해임.

- Hyd' Crane을 이용한 양중작업 시에는 크레인의 붐 길이와, 작업반경, 인양각도를 고려하여 정격하중 이내의 중량물을 양중하고 과부하방지장치의 경고부저가 울리거나 아웃트리거의 받침판이 들리는 등 크레인에 과부하가 감지 될 경우에는 즉시 작업을 중단하여야 함.

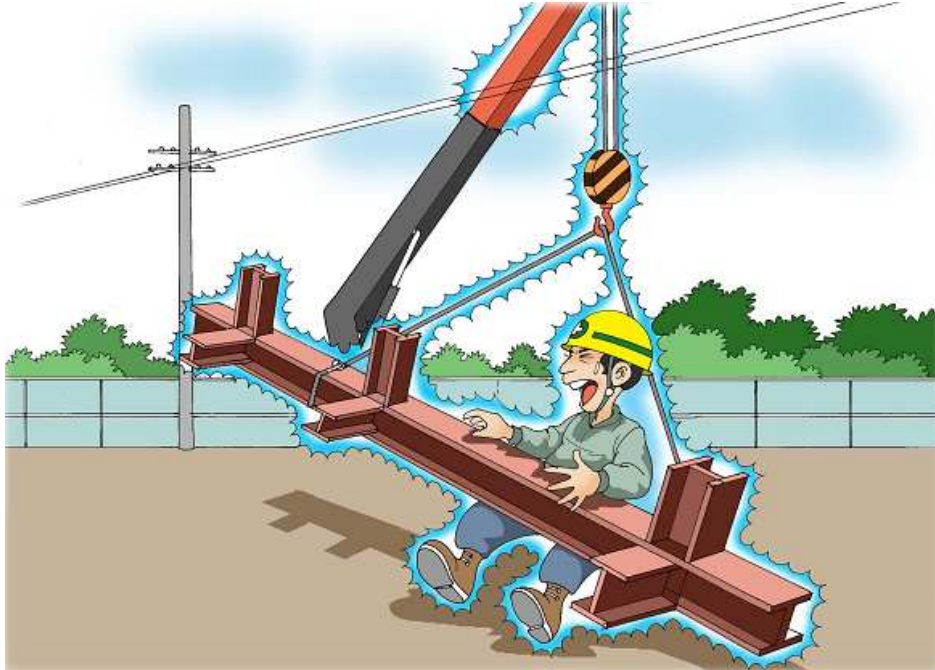
재해상황도

이동식 크레인 붐이 고압전선에 접촉

공사명	○○산업(주) 철골야적장	발생일시	2005. 1. 6 14:40분경
재해형태	감전	재해정도	사망 1명
소재지	경기도 이천시	공사규모	H-형강 자재운반 (4,277백만원)
재해개요	이동식 크레인을 이용하여 H-형강 자재를 운반하던 중 크레인 붐이 고압전선(22.9kV)에 접촉되어 양중자재를 잡고 있던 피해자가 감전되어 사망한 재해임.

재해발생 상황	<ul style="list-style-type: none"> ○ 이동식 크레인(25Ton)으로 H-형강 재생 자재(600x 300x 10, L=12m, 2ton)를 양중하여 고압선(22.9kV) 위로 넘겨서 이동시키는 작업을 진행함. ○ H-형강 재생 자재를 고압선위로 넘겨서 지상에 안착시키기 위해 이동식 크레인 붐을 하강시키던 중 고압선에 접촉되어 H-형강 자재를 잡고 있던 피해자가 감전, 사망함
발생원인	<ul style="list-style-type: none"> ○ 감전방지조치 미실시 <ul style="list-style-type: none"> - 특고압(22.9kV) 가공선로에 절연용 방호구 미설치 상태에서 가공선로에 접근하여 크레인인으로 H-형강 운반 작업중 크레인 붐이 특고압 가공선로에 접촉. ○ 절연용 보호구 미착용 <ul style="list-style-type: none"> - 특고압(22.9kV) 가공선로에 접근하여 작업시 절연용 보호구(절연장갑)를 착용한 상태에서 작업하여야 하나 미실시.
안전대책	<ul style="list-style-type: none"> ○ 절연용 방호구 설치 <ul style="list-style-type: none"> - 가공선로에 접근하여 작업시 가공선로에 절연용 방호구를 설치하여 접촉 또는 접근에 의한 감전재해 예방. ○ 절연용 보호구 착용 <ul style="list-style-type: none"> - 가공선로에 접근하여 작업시 절연용 방호구 또는 방책을 설치하고 작업자는 절연용 보호구(절연장갑 등)를 착용하여 감전재해 예방.
