건설기계 중대재해 사례집

2010. 04

신우개발주식회사

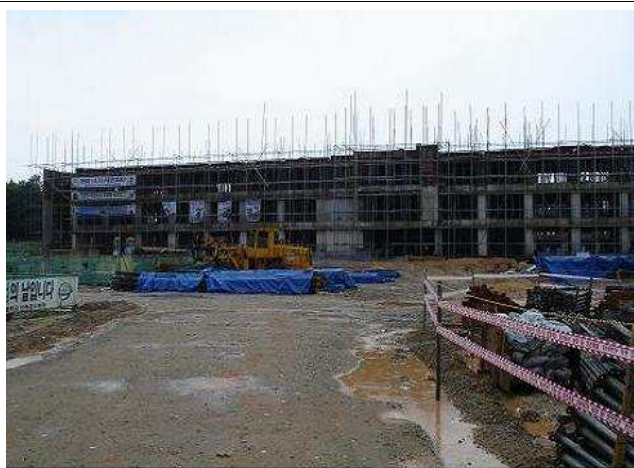
현장 전경

공사명	○○고등학교 신축	발생일시	2007.08.03 08:55분경
재해형태	협착	재해정도	사망 1명
소재지	충남 천안시 업성동	공사규모	2개동(지하1층,지상5층)
재해개요	페이로더로 철근다발을 야적장에 하역하기 위해 페이로더 앞부분의 지게(포크)를 기울이는 순간 철근 1다발(약 2ton)이 흘러내려, 근처에서 정리정돈작업 중이던 피재자를 덮쳐 사망한 재해임.

- 차량계 하역운반기계를 사용하여 철근다발 등의 하역작업을 진행하는 때에는 유도자를 배치하여 기타 근로자 출입통제조치를 하여야 하며,
- 페이로더에 지게(포크)를 설치하여 철근다발 등의 하역작업을 하는 때에는 철근다발이 수평되게 지게(포크)를 지면까지 내려놓은 후 하역하여야 함.

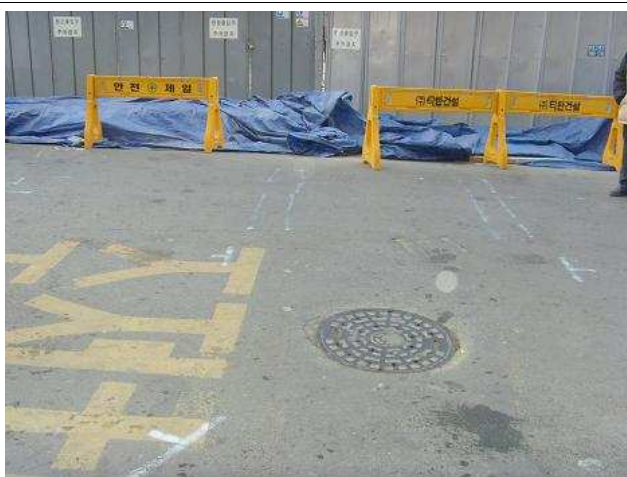
사고현장 전경

공사명	○○ 빌딩 신축공사	발생일시	2007.12.24 08:25분경
재해형태	협착	재해정도	사망 1명
소재지	경기도 평택시 서정동	공사규모	지하1층, 지상 6층
재해개요	현장 전면도로에서 지게차로 철근 하역작업을 진행하던 중 지게차 포크위의 철근 다발이 미끄러져 낙하하면서, 철근다발 고임목 위치를 조정하고 있던 피재자를 가격·협착하여 사망한 재해임.

길이가 8m인 철근다발을 지게차로 하역하는 경우 불균형 및 반동 등으로 낙하할 위험성이 있으므로 이동식크레인으로 인양. 작업토록 하고, 작업반경내에는 근로자의 출입을 통제하여야 함.

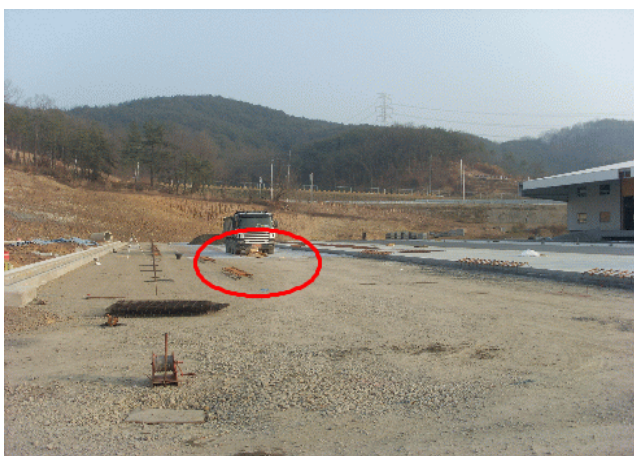
사고현장 전경

공사명	○○컨테이너 기지사업	발생일시	2009.11.28(토) 15:20경
재해형태	충돌	재해정도	사망 1명
소재지	경북 칠곡군 지천면	공사규모	10개동
재해개요	포장공인 피해자가 컨테이너 하역장의 주차장 바닥 콘크리트 포설작업을 위해 바닥에 깔아 놓은 모르타르 누수방지용 비닐 고정 작업 중 포장용 콘크리트를 하역하기 위해 후진하여 진입하는 덤프트럭(24.5톤)에 깔려 사망한 재해임.

차량계 하역운반기계를 사용하여 작업하는 때에는 운행경로, 작업방법 등이 포함된 작업계획을 작성하고, 차량계 하역운반기계와 접촉되어 근로자에게 위험을 미칠 우려가 있는 장소에 근로자 출입통제를 실시하거나 유도자를 배치하여 일정한 신호방법에 의해 유도업무를 수행하도록 하여야 함.

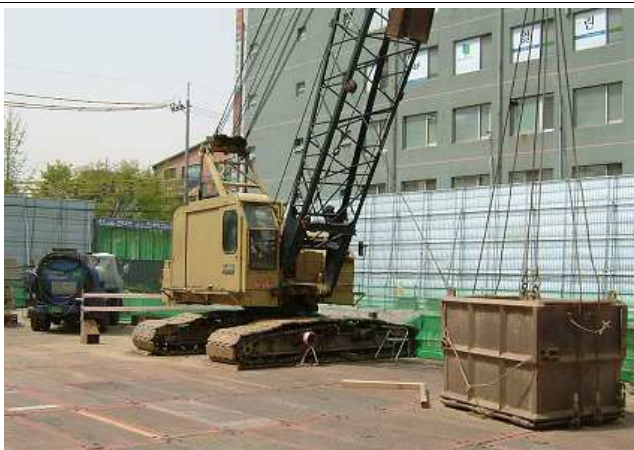
사고현장 전경

공사명	○○빌딩 신축공사	발생일시	2006. 4. 22(토) 09:40 경
재해형태	협착	재해정도	사망 1명
소재지		공사규모	지하 7층, 지상 14층
재해개요	토공 협력업체 소속 주유원인 피해자가 굴삭기에 기름을 주유하기 위해 크람셸 좌측 후면에서 굴착지면으로 주유호스를 내리던 중 굴착한 토사를 상차하기 위해 회전하는 크람셸과 복공판 단부 안전난간 사이에 협착, 사망한 재해임

- 차량계 건설기계를 사용하여 작업을 하는 때에는 차량계 건설기계의 종류 및 능력, 운행경로 및 작업방법이 포함된 작업계획서를 작성한 후 그 작업계획에 따라 작업을 실시하도록 함
- 차량계 건설기계에 근로자 등이 접촉하지 못하도록 유도원 배치 및 근로자 등은 유도원의 지시에 따르도록 교육하고 안전휀스 등을 설치하여 근로자의 출입금지조치

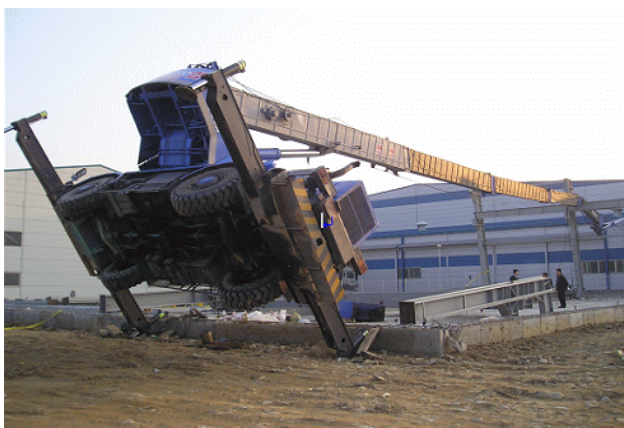
사고현장 전경

공 사 명	○○공장 증축공사	발생일시	2007.02.06. 14:20분경
재해형태	추락	재해정도	사망 1명, 부상 1명
소 재 지	대전시 대덕구 오정동	공사규모	지상 1층
재해개요	철골보 조립을 위해 피재자 2명이 기 조립된 철골기둥에서 대기하던 중, 철골보 부재의 인양작업을 하던 Hyd' Crane이 하중을 이기지 못하고 전도되면서 철골기둥을 타격하여, 피재자 2명이 추락함에 따라 1명은 사망, 1명은 부상당한 재해임.

- Hyd' Crane을 이용한 양중작업 시에는 크레인의 붐 길이와, 작업반경, 인양각도를 고려하여 정격하중 이내의 중량물을 양중하고 과부하방지장치의 경고부저가 울리거나 아웃트리거의 받침판이 들리는 등 크레인에 과부하가 감지 될 경우에는 즉시 작업을 중단하여야 함.
